**Mesto Nové Mesto nad Váhom  
Čsl. Armády 1  
915 32 Nové Mesto nad Váhom  
IČO: 00311863  
DIČ: 2021079841**

**EXPERTÍZNY POSUDOK  
Objednávka č. 2023312**

**STANOVENIE STABILITY DREVÍN ZVUKOVÝM TOMOGRAFOM FAKOPP 3D**

## 5.1 Smrek obyčajný (*Picea abies*)

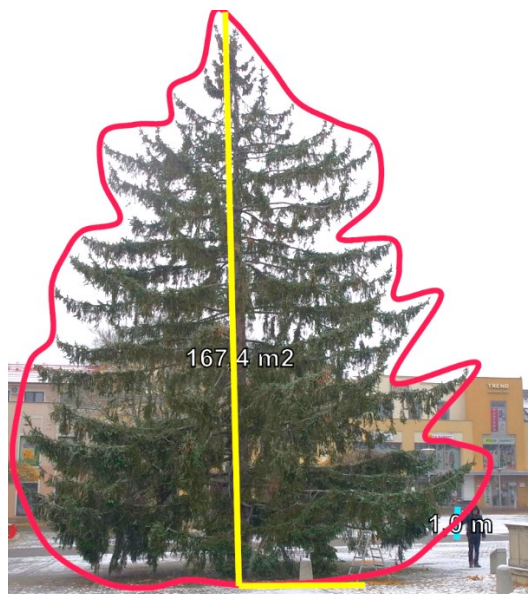
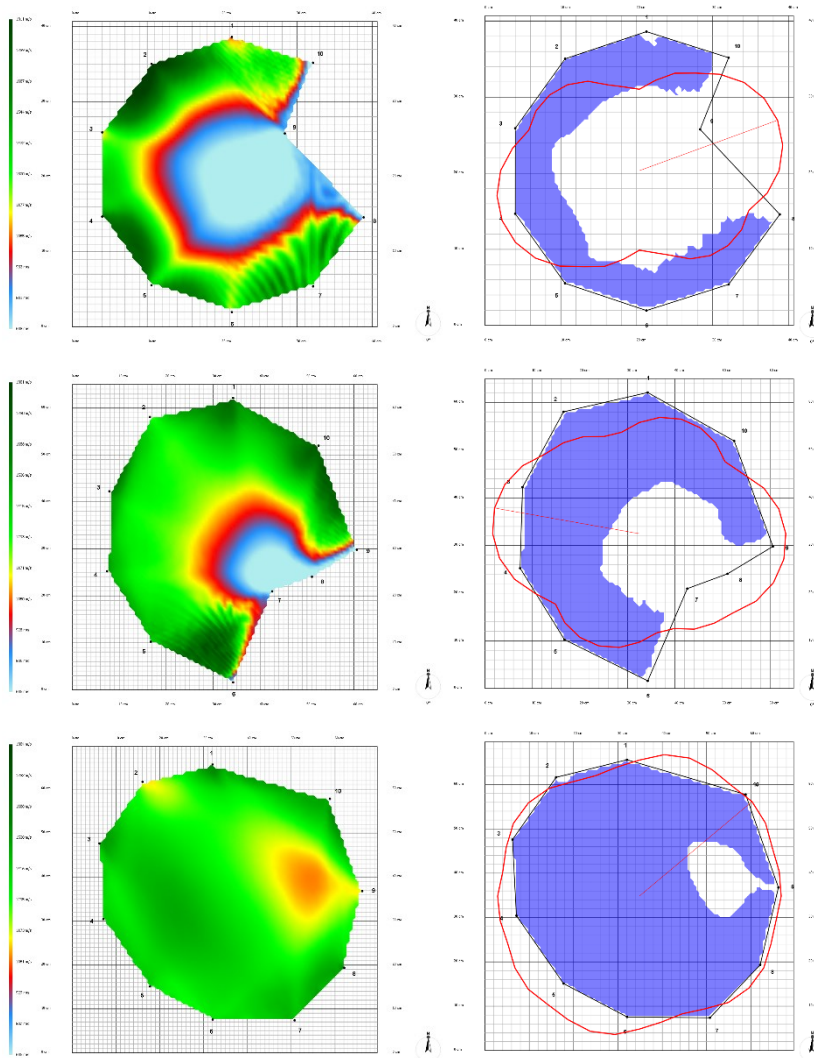
Názov vrstvy	Výška	Poškodená plocha	Bezpečnostný faktor	Stav
Vrstva 780	780 cm	<b>51 %</b>	<b>195 %</b>	<b>Hranične vyhovujúci</b>
Vrstva 170	170 cm	<b>27 %</b>	<b>222 %</b>	
Vrstva 40	40 cm	<b>7 %</b>	<b>406 %</b>

Tomogram a LayerMap dreveny vo výškach (zhora nadol) 780 cm, 170 cm a 40 cm nad zemou

Na základe akustickej tomografie a výpočtu **bezpečnostného faktora 195% konštatujeme hranične vyhovujúcu stabilitu** hodnotenej dreveny. Napriek lokalizovanej dutine vo vrstvách 170 cm a 780 cm je stabilita (riziko zlomenia kmeňa v hodnotených vrstvách) zatiaľ vyhovujúca, avšak do budúcnosti **predpokladáme zväčšovanie plochy poškodenia a tým zníženie prevádzkovej bezpečnosti** a odporúčame **pravidelné sledovanie zdravotného stavu a stability**.
