ZNALECKÝ POSUDOK

č. 7/2023 p. č. 77

Vo veci : Posúdenie aktuálneho stavu stromu *Picea abies L.* (smrek obyčajný) rastúceho na Námestí slobody v Novom Meste nad Váhom v rozsahu zadaných úloh pre znalca.

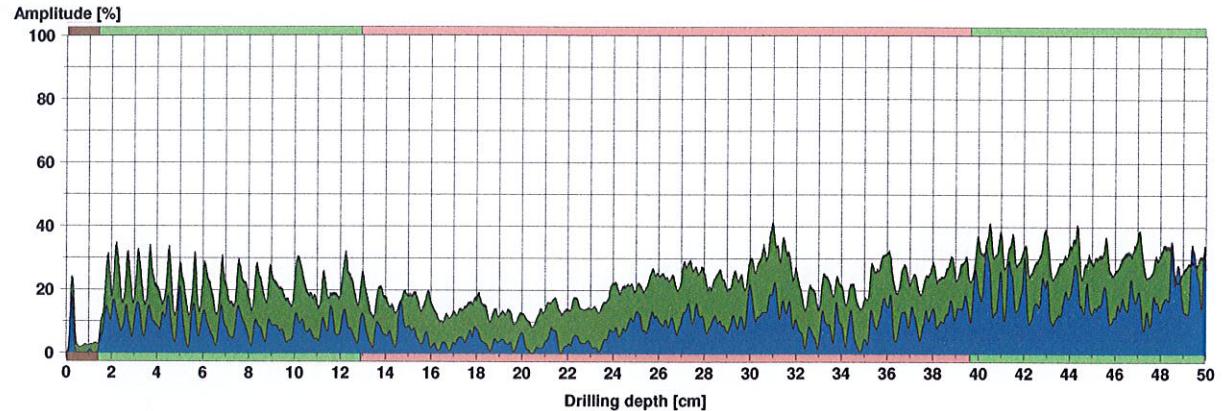
From 0,0 cm to 1,4 cm :	kôra/lyko
From 1,4 cm to 12,9 cm :	stabilné pletivá
From 12,9 cm to 39,6 cm :	silny rozklad
From 39,6 cm to 50,0 cm :	stabilné pletivá
From 0,0 cm to 0,0 cm :	
From 0,0 cm to 0,0 cm :

vyznamne oslabenie vnútornych pletiv kmena
mykotickym rozkladom v danom vektore
merania - rovina otvorenego defektu kmena

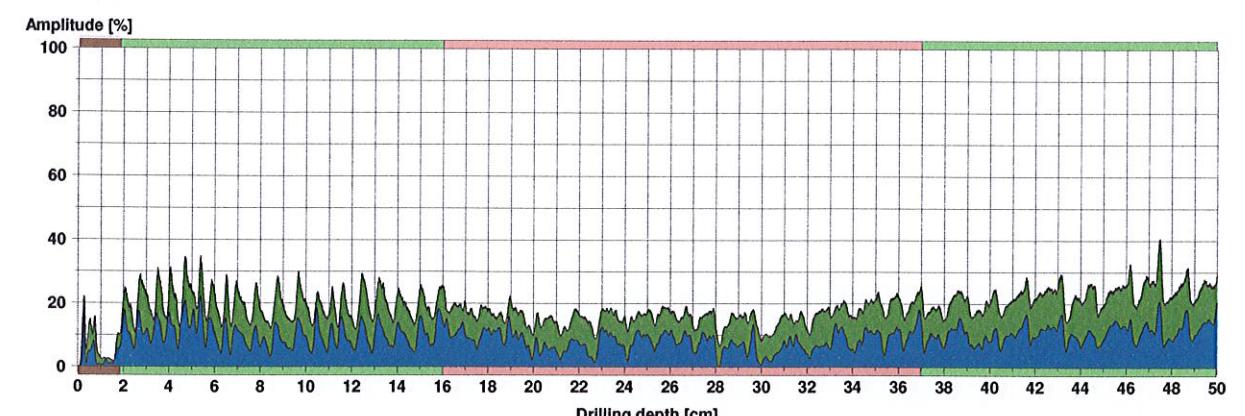
From 0,0 cm to 1,9 cm :	kôra/lyko
From 1,9 cm to 16,0 cm :	stabilné pletivá
From 16,0 cm to 37,0 cm :	silny rozklad
From 37,0 cm to 50,0 cm :	stabilné pletivá
From 0,0 cm to 0,0 cm :	
From 0,0 cm to 0,0 cm :

vyznamne oslabenie vnútornych pletiv kmena
mykotickym rozkladom v danom vektore
merania - rovina otvorenego defektu kmena

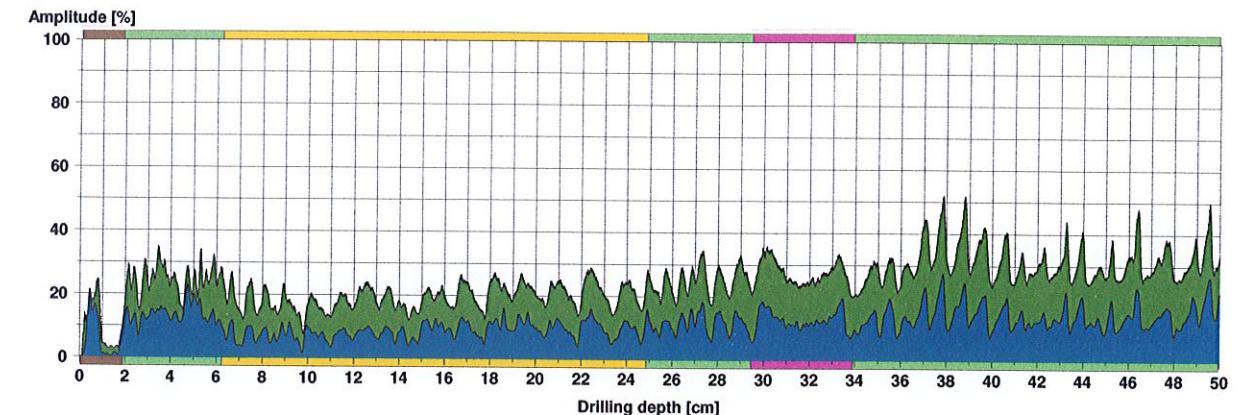
From 0,0 cm to 1,9 cm	: kôra/lyko
From 1,9 cm to 6,2 cm	: stabilné pletivá
From 6,2 cm to 24,9 cm	: oslabené pletivo
From 24,9 cm to 29,4 cm	: stabilné pletivá
From 29,4 cm to 33,9 cm	: tangencialny vektor
From 33,9 cm to 50,0 cm	: stabilné pletivá

pravdepodobne oslabenie pletív na urovni 6-25cm v danom vektoru merania

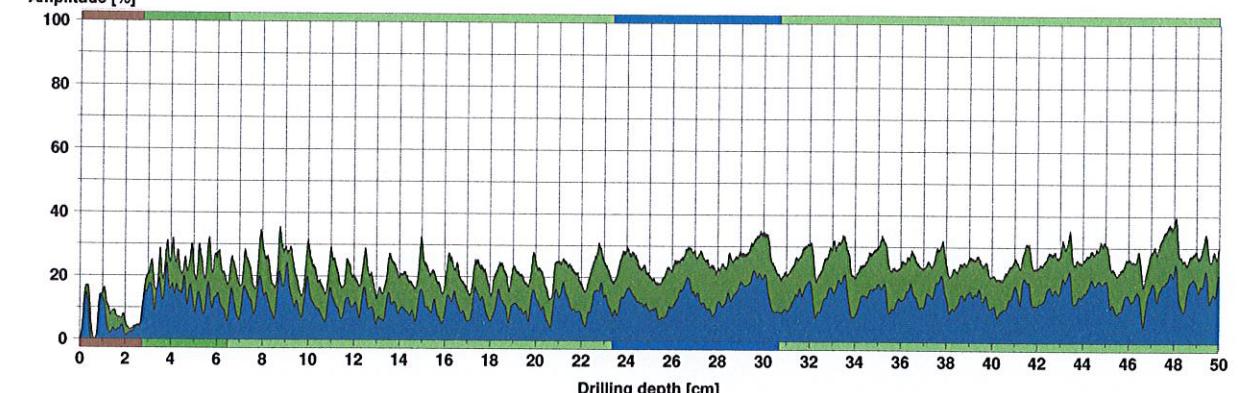
From 0,0 cm to 2,7 cm	: kôra/lyko
From 2,7 cm to 6,5 cm	: retardacia rastu
From 6,5 cm to 23,4 cm	: stabilné pletivá
From 23,4 cm to 30,7 cm	: tangencialny vektor
From 30,7 cm to 50,0 cm	: stabilné pletivá
From 0,0 cm to 0,0 cm

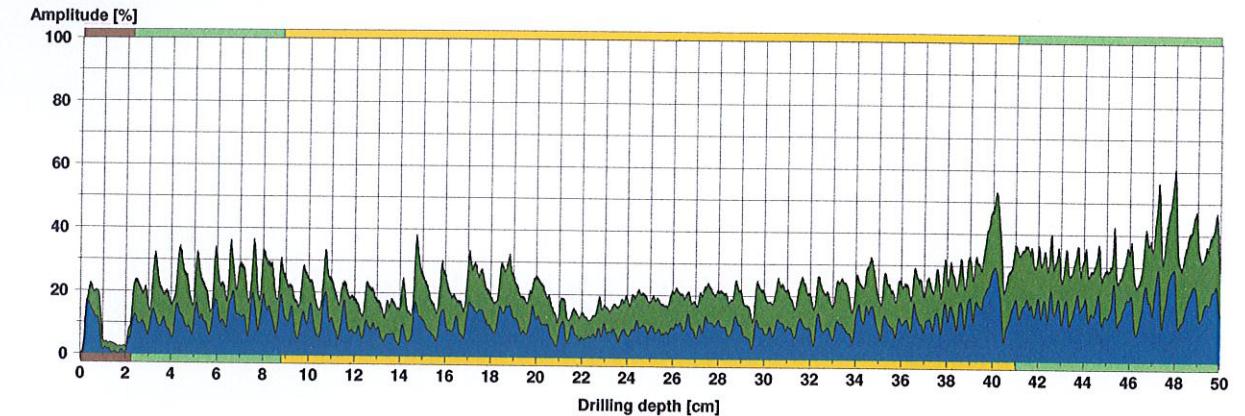
From 0,0 cm to 2,3 cm :	kôra/lyko
From 2,3 cm to 8,8 cm :	stabilné pletivá
From 8,8 cm to 41,0 cm :	oslabené pletivo
From 41,0 cm to 50,0 cm :	stabilné pletivá
From 0,0 cm to 0,0 cm :	
From 0,0 cm to 0,0 cm :

oslabenie vnútorných pletív kmeňa
mykotickým rozkladom v danom vektre
merania

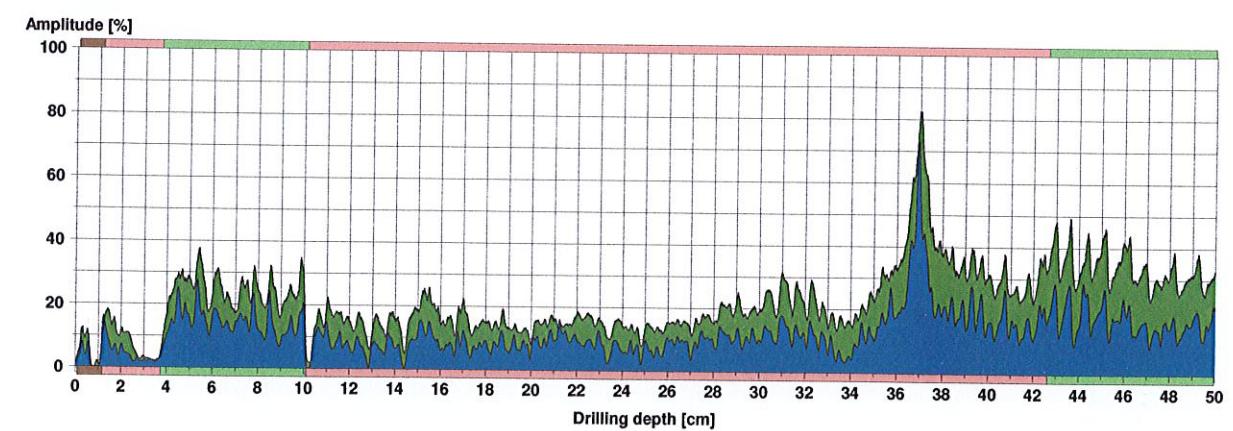
From 0,1 cm to 1,2 cm :	kôra/lyko
From 1,2 cm to 3,7 cm :	silny rozklad
From 3,7 cm to 10,1 cm :	stabilné pletivá
From 10,1 cm to 42,6 cm :	silny rozklad
From 42,6 cm to 50,0 cm :	stabilné pletivá
From 0,0 cm to 0,0 cm :

vyznamne oslabenie vnútorných pletív kmeňa
mykotickým rozkladom v danom vektre
merania - v rovine bázy kmeňa

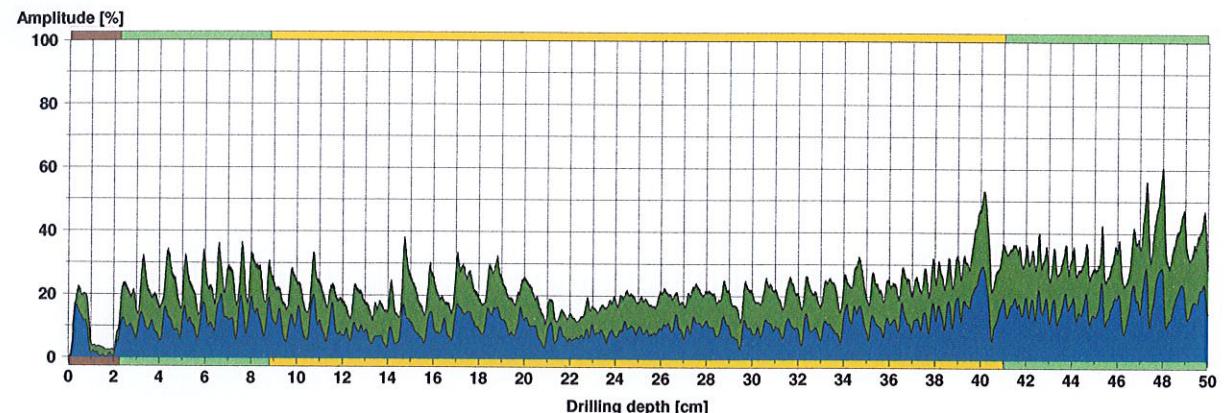
From 0,0 cm to 2,3 cm :	kôra/lyko
From 2,3 cm to 8,8 cm :	stabilné pletivá
From 8,8 cm to 41,0 cm :	oslabené pletivo
From 41,0 cm to 50,0 cm :	stabilné pletivá
From 0,0 cm to 0,0 cm :	
From 0,0 cm to 0,0 cm :

oslabenie vnútorných pletív kmeňa
mykotickým rozkladom v danom vektori
merania

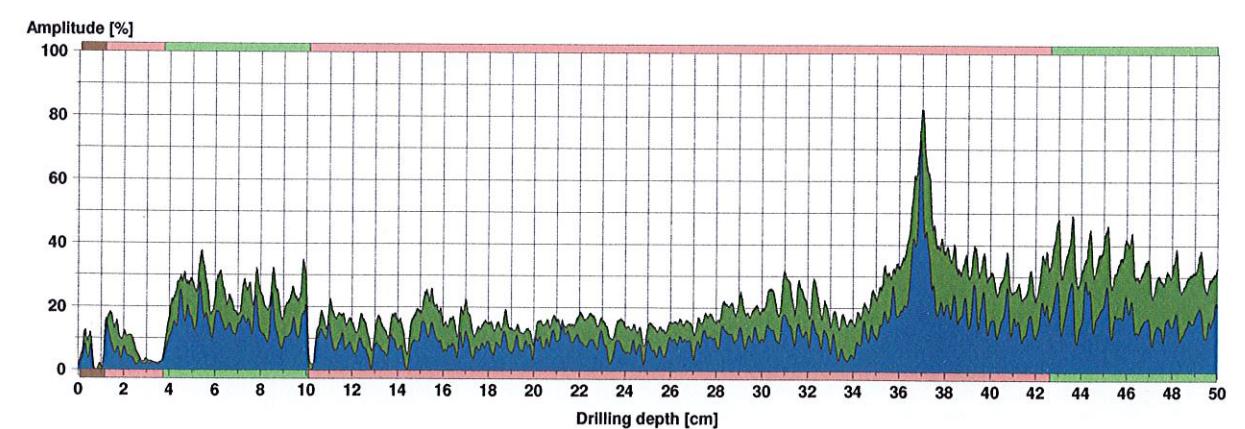
From 0,1 cm to 1,2 cm :	kôra/lyko
From 1,2 cm to 3,7 cm :	silný rozklad
From 3,7 cm to 10,1 cm :	stabilné pletivá
From 10,1 cm to 42,6 cm :	silný rozklad
From 42,6 cm to 50,0 cm :	stabilné pletivá
From 0,0 cm to 0,0 cm :

vyznamenne oslabenie vnútorných pletív kmeňa
mykotickým rozkladom v danom vektori
merania - v rovine bázy kmeňa

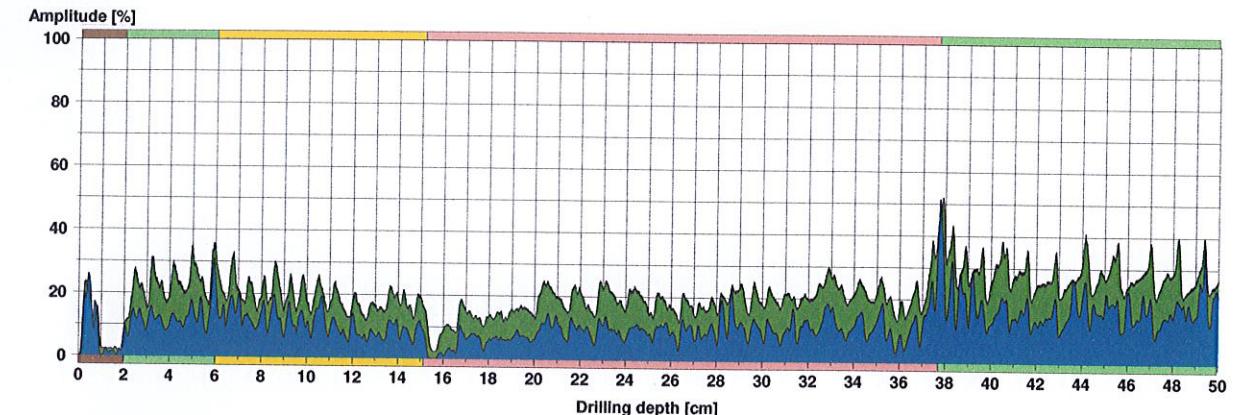
From 0,0 cm to 2,0 cm :	kôra/lyko
From 2,0 cm to 6,0 cm :	stabilné pletivo
From 6,0 cm to 15,1 cm :	oslabené pletivo
From 15,1 cm to 37,7 cm :	silny rozklad
From 37,7 cm to 50,0 cm :	stabilné pletivo
From 0,0 cm to 0,0 cm :

vyznamne oslabenie vnútornych pletiv kmena mykotickym rozkladom v danom vektoru merania

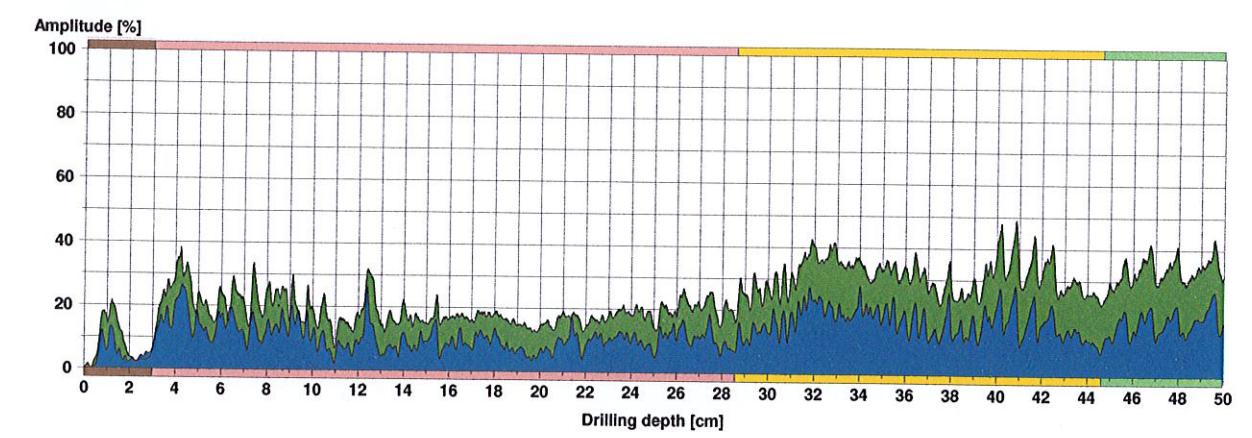
From 0,0 cm to 3,0 cm :	kôra/lyko
From 3,0 cm to 28,6 cm :	silny rozklad
From 28,6 cm to 44,6 cm :	oslabené pletivo
From 44,6 cm to 50,0 cm :	stabilné pletivo
From 0,0 cm to 0,0 cm :	
From 0,0 cm to 0,0 cm :

vyznamne oslabenie vnútornych pletiv kmena mykotickym rozkladom v danom vektoru merania

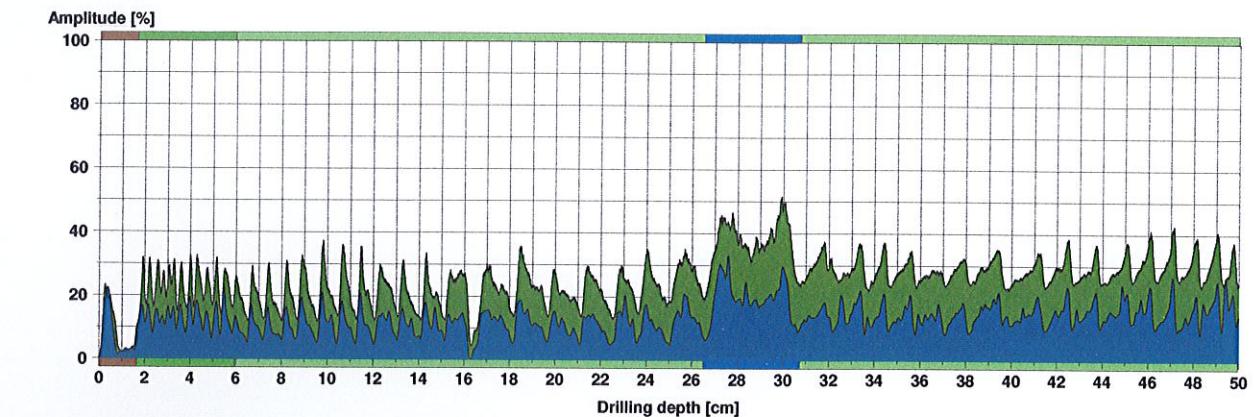
From	0,0 cm	to	1,6 cm	:	kôra/lyko
From	1,6 cm	to	6,0 cm	:	retardacia rastu
From	6,0 cm	to	26,5 cm	:	stabilné pletivá
From	26,5 cm	to	30,7 cm	:	tang. k letokruhu
From	30,7 cm	to	50,0 cm	:	stabilné pletivá
From	0,0 cm	to	0,0 cm	:

stabilne pletiva v celom rozsahu merania v danom vektoru s evidentnou retardaciou laterarnych rocnych prirastkov v poslednych 10 -13 rokoch
